Die Altar- und Bankumstellung in St. Marien Hiltrup 2022

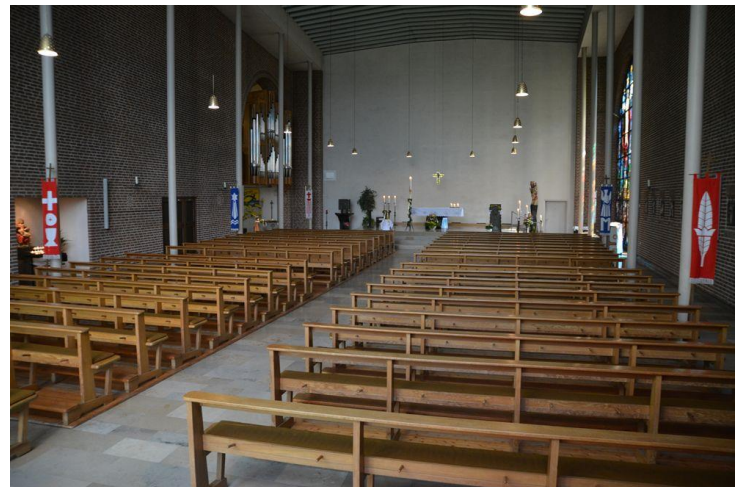
Abbildung 2: Bank- und Altarsituation bis 2022

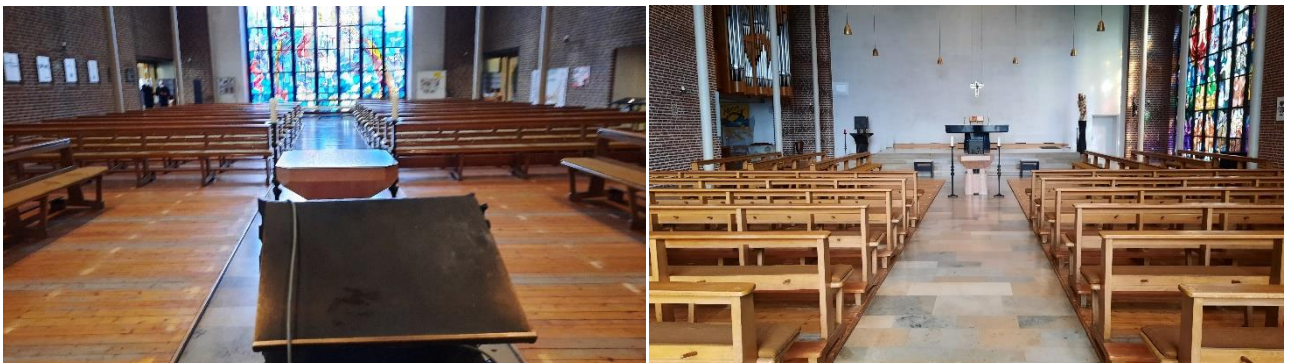
Ergebnis am 14. März 2022

In einem Versuch über Ostern 2022 wurden am 14. März 2022 die vorderen 5 Bankreihen im Keller des Pfarrheims eingelagert, der Ambo versetzt, ein Altar aus dem ehem. Schwesternhaus in Amelsbüren aufgestellt, drei Bankreihen (9., 12., 15.) vorn gedreht gestellt und die restl. 10 Bankreihen mit ca. 43cm Beinfreiheit neu ausgerichtet. Der Mittelgang (hier noch im Bild) entfiel.

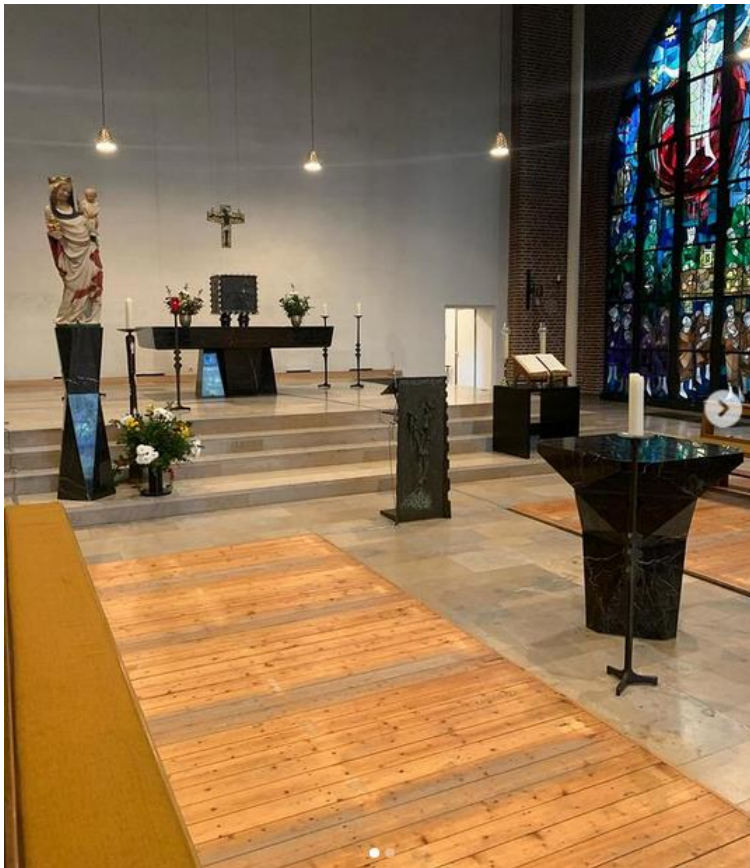
Ergebnis nach der Umstellung der Marienstatue, des Tabernakels und des Altars

In diesem Fotos erkennt man die neuen Strahler (je einer für Kreuz/Tabernakel und Altar) nicht. Gut zu sehen, die neue Position der Marienstatue (bisher links neben der im Foto offenen Tür zur Sakristei), den bisherigen Altar mit dem Tabernakel, den Ambo und den neuen Altar.

Man erkennt noch die Mikrofonkabel auf den Fliesen – die Mikrofone werden gegen Funkmikrofone getauscht.
